**DAÑOS POR INUNDACIONES EN LA DESALADORA DEL
BAJO ALMANZORA (ALMERÍA).**

CAUSAS Y POSIBLES RESPONSABILIDADES.

Febrero 2016.

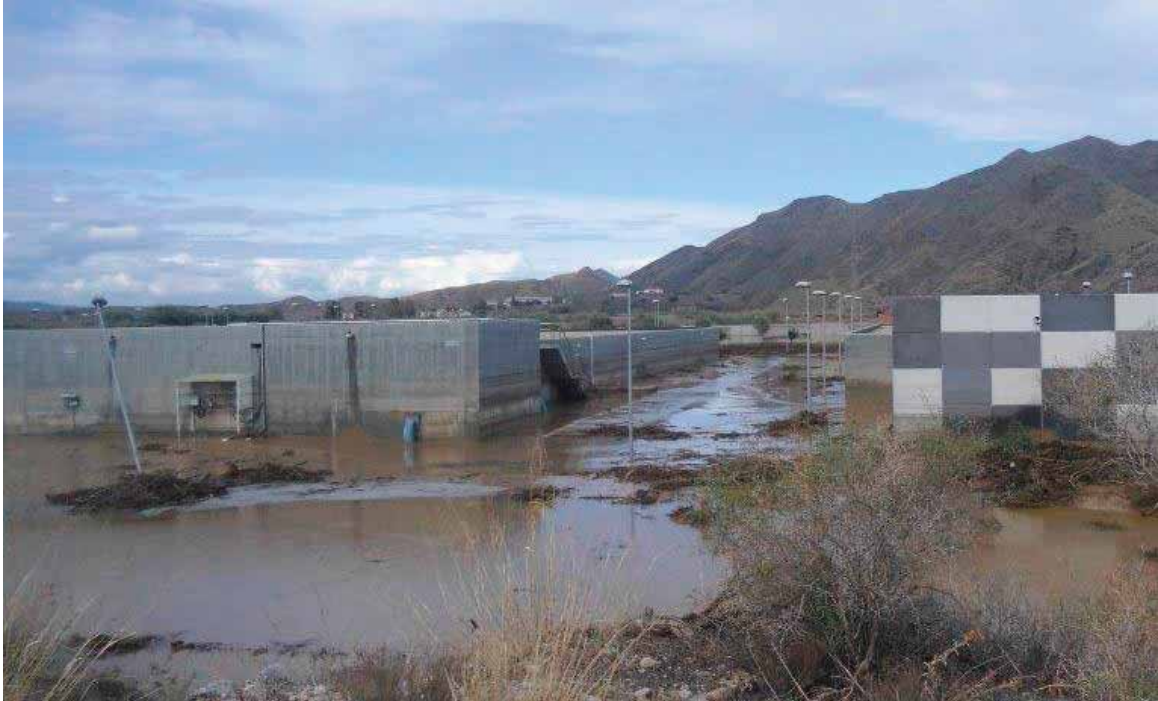
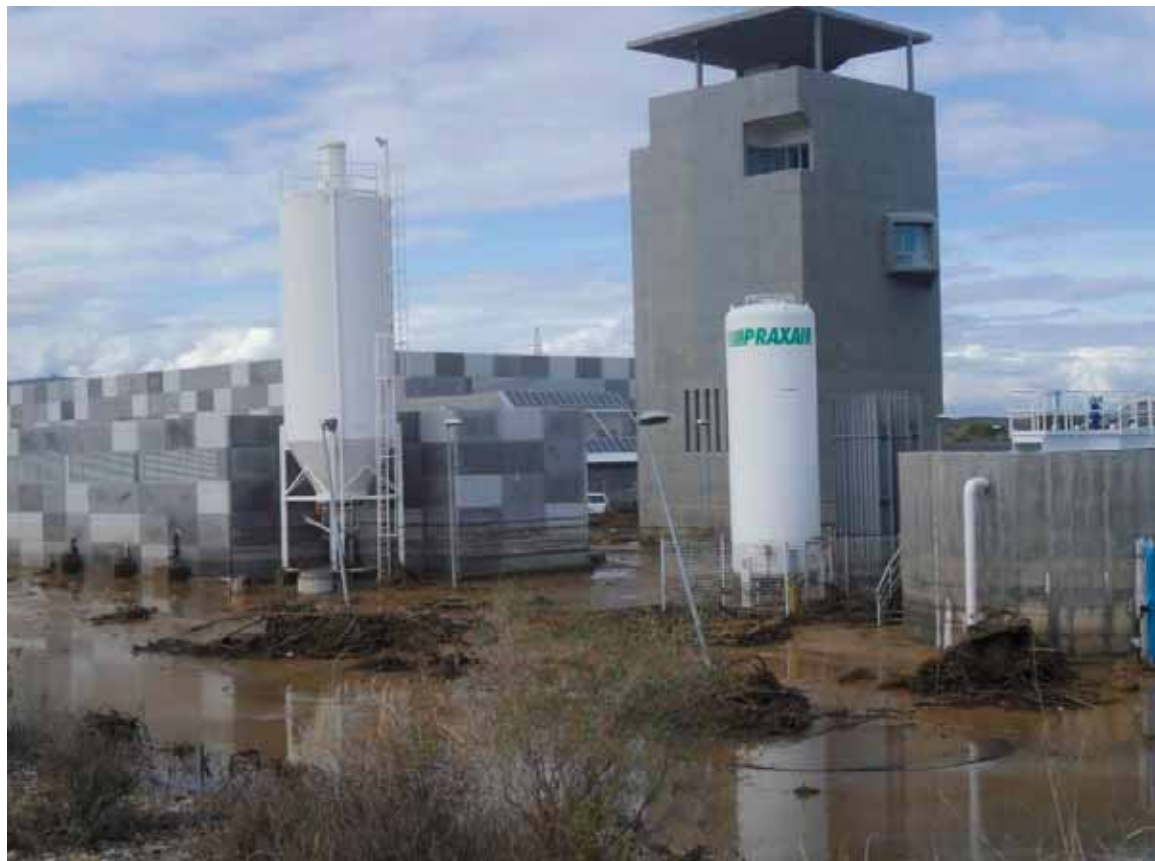
La inundación no dañó a la estructura, pero el 75 % de las instalaciones eléctricas y el 90 % de los aparatos electrónicos quedaron inservibles. El coste de reparación se estimó en su momento entre 10 y 15 millones de euros.

Fotos: Desaladora después de las inundaciones del 28 de septiembre de 2012.

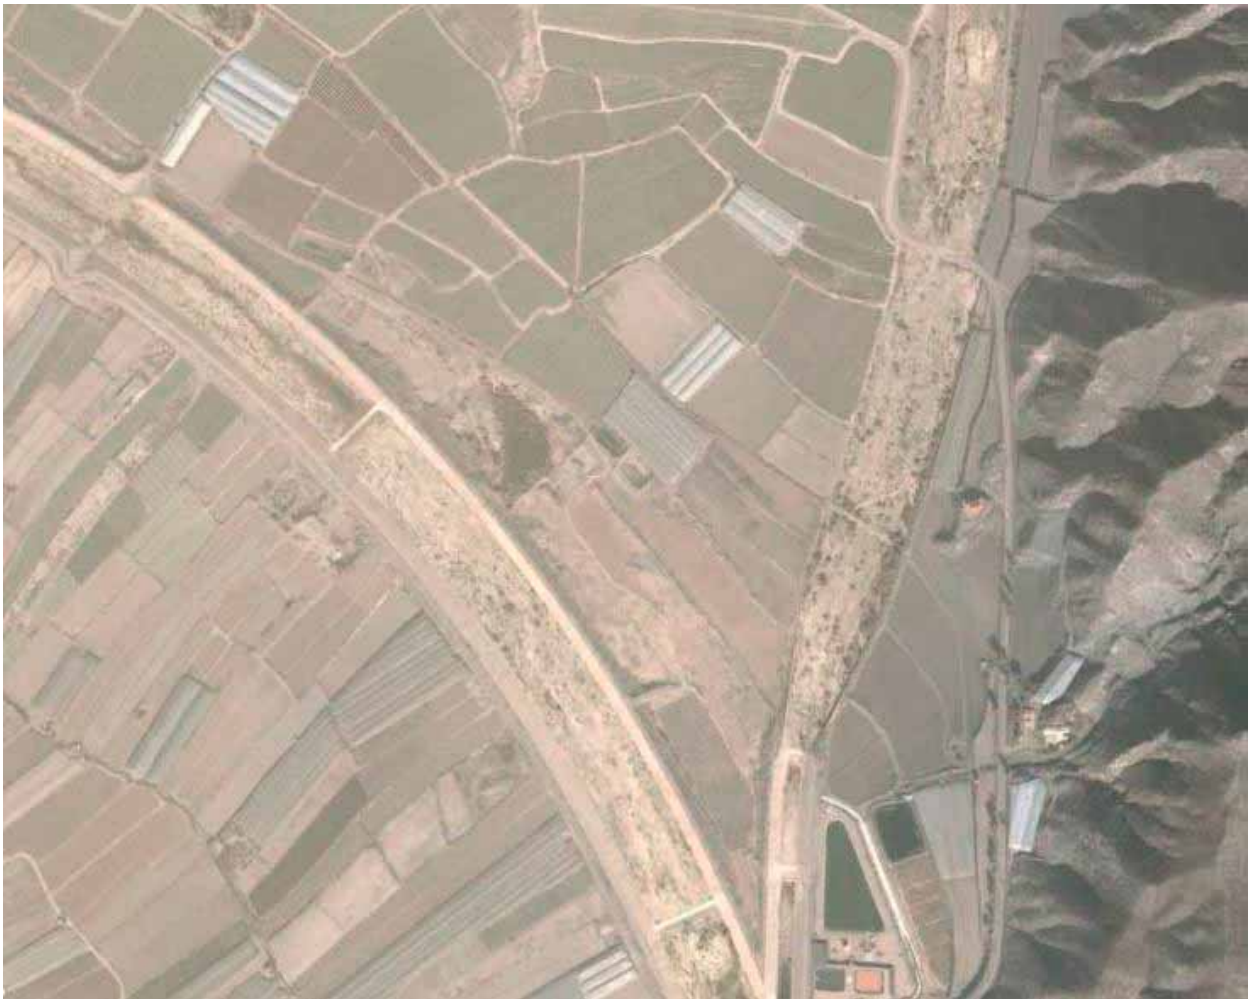
Fotografía aérea. Año 2002.

Si observamos la foto aérea de 2002, antes de que se construyera la planta, podemos comprobar cómo la desaladora se construyó sobre una zona claramente inundable. Además, también puede apreciarse como antes de realizarse algunos tramos de los encauzamientos, la anchura de los cauces era mayor.

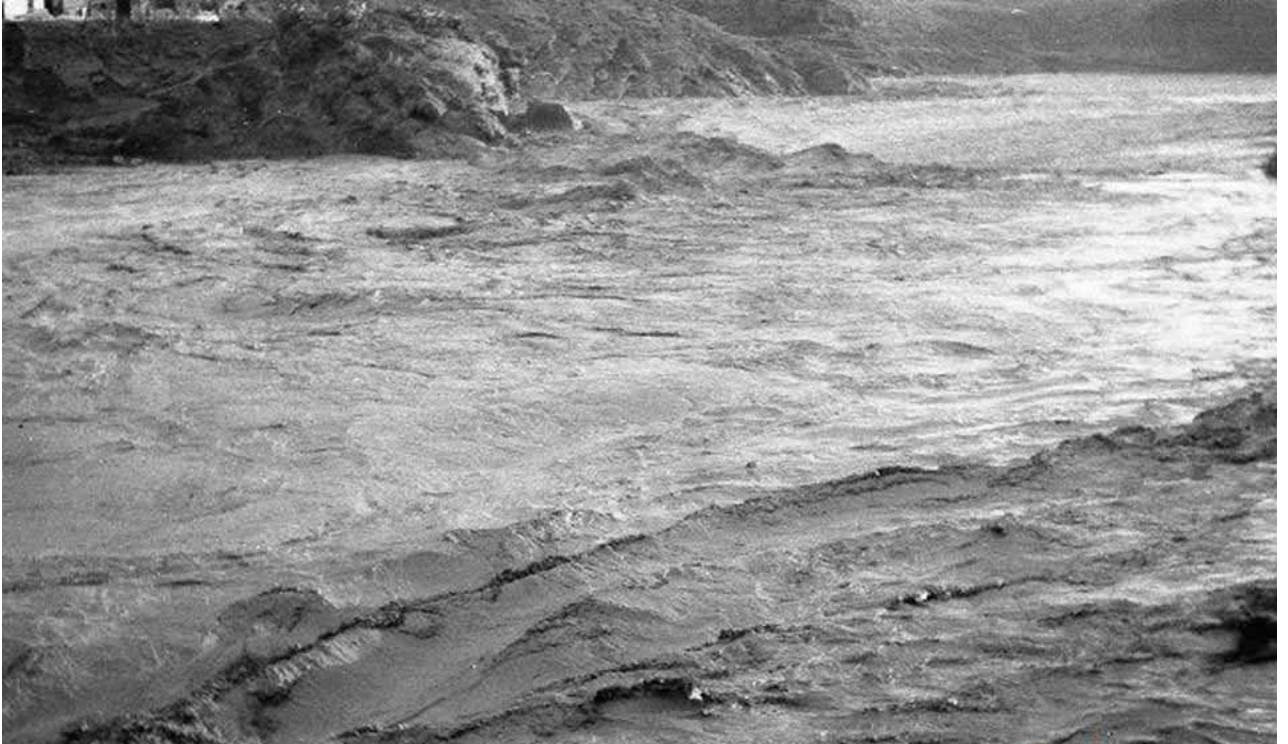
Asimismo, las administraciones responsables de la ubicación de la planta no pueden alegar que la avenida que se produjo fue de carácter excepcional, al tratarse de un área donde no son infrecuentes las lluvias torrenciales, como demuestra la fotografía que se incluye a continuación, tomada el 26 de octubre de 1973 en la Rambla del Almanzora, durante unas lluvias torrenciales. De hecho, si en 2012 se hubiese producido una avenida de las mismas características que la

que tuvo lugar en 1973, los daños que habría sufrido la desaladora hubiesen sido mucho mayores.

Rambla del Almanzora el 26 de octubre de 1973, después de haberse producido unas lluvias torrenciales.

Con independencia de que la desaladora esté o no situada dentro del propio cauce, y por tanto del dominio público hidráulico, lo que es seguro es que se encuentra ubicada dentro de la zona de policía, y que se trata de un área de muy alto riesgo de inundación, lo cual resultaba totalmente evidente antes de que se produjese la anegación de la planta, con sólo observar la foto anterior, las fotos aéreas de diferentes años, o incluso sólo con visitar el terreno.
