Incidentes de la nuclear de Cofrentes

falta de rigor del CSN y falta de cultura de seguridad de Iberdrola

Febrero de 2018

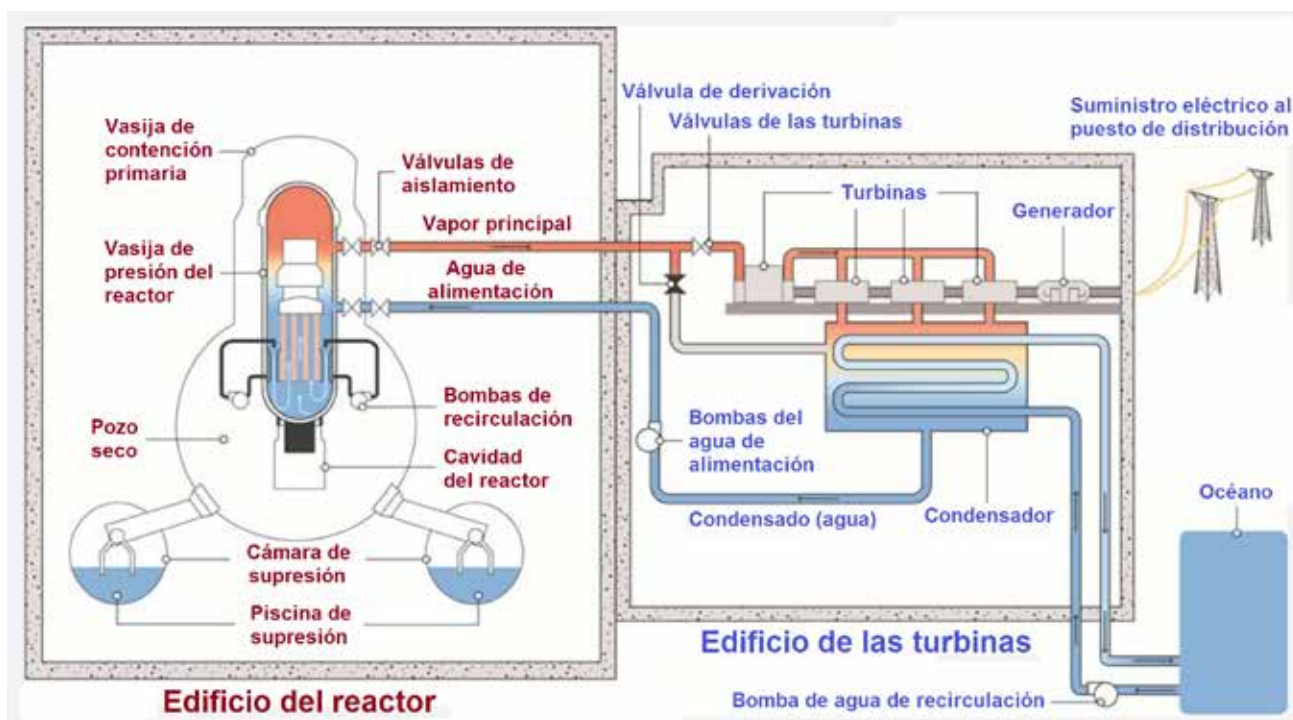
Figura 1: Esquema de una central de tipo BWR. Se observa que las barras de control penetran desde abajo y que el circuito primario sale fuera de la contención.

El enorme calor residual se evacua al medio ambiente mediante dos torres de enfriamiento alimentadas por el río Júcar. Por tanto, estas torres enfrían el agua de un circuito secundario que, a su vez, ha condensado el vapor de agua que viene del primario, tras pasar por las turbinas. En la figura 1 se puede ver el esquema de una central de tipo BWR.

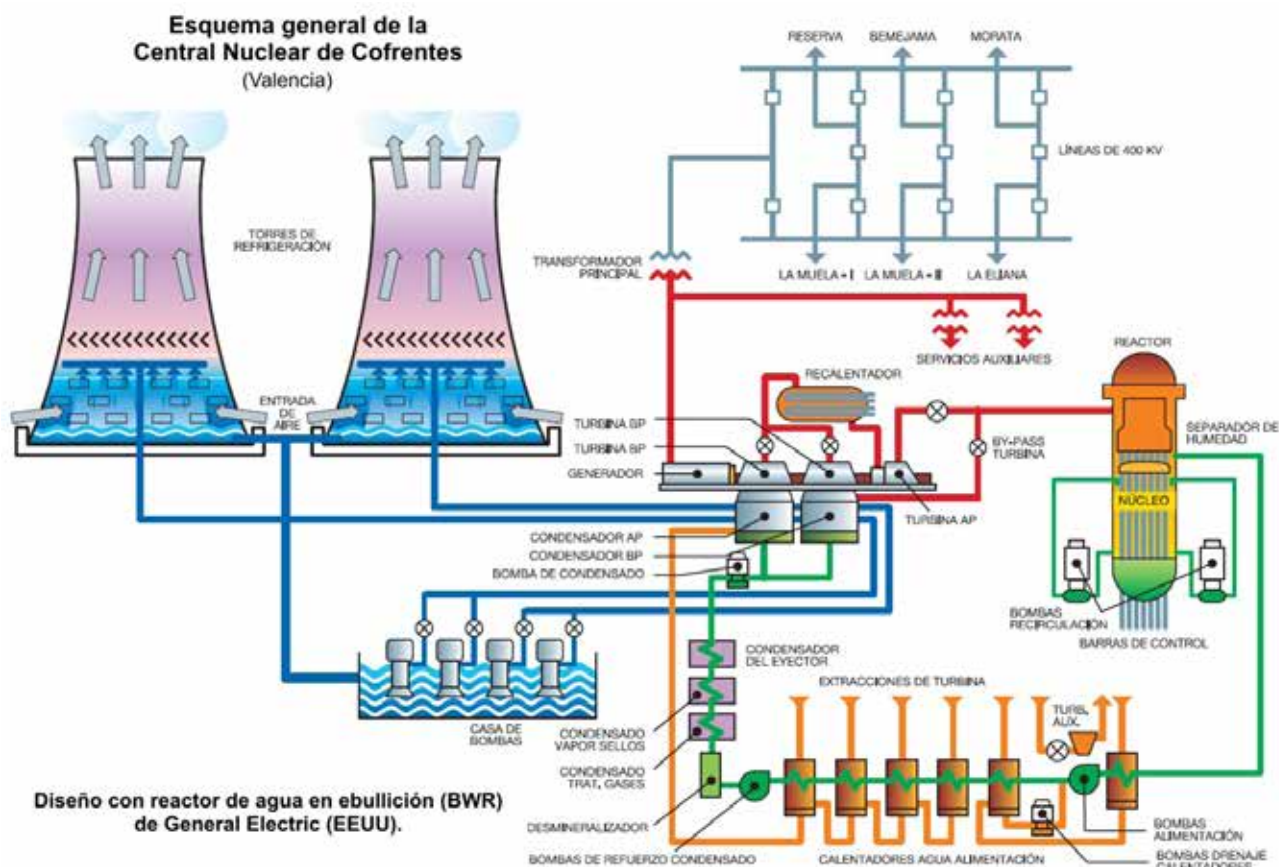
Figura 2: Esquema de la central de Cofrentes, donde se pueden ver las torres de enfriamiento y el circuito de refrigeración. También se ven las barras de control, que penetran por abajo, las turbinas, el generador y los condensadores

frentes es doble, es decir que tiene dos lazos: el lazo A y el lazo B. En la figura 2 se puede ver el esquema de Cofrentes con los dos lazos de refrigeración.

Como ya se ha dicho, el núcleo del reactor de Cofrentes está refrigerado por dos lazos de enfriamiento, conocidos como Lazo A y Lazo B, que son idénticos y sirven para que, en caso de que falle uno, el otro todavía mantenga el reactor refrigerado, de tal forma que haya tiempo para parar la central, evitando un accidente grave...

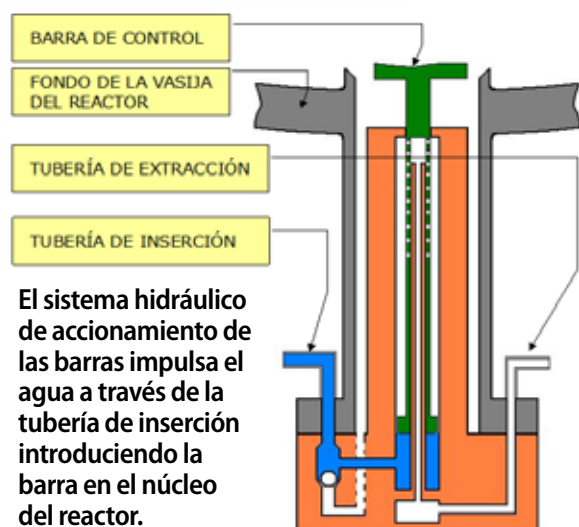
Figura 3: Esquema de un accionador de una barra de control. Fuente: Iberdrola.

Pero el 5 de enero de 2018 fue de nuevo necesario parar la central. Esta vez por haberse observado una fuga en los accionadores de las barras de control, que son elevadores hidráulicos que se encargan de introducir las barras de control entre los elementos combustibles del reactor, siendo los verdaderos frenos de la central. Sin embargo, esta vez se trató de una Parada Programada porque los titulares de la central cumplieron los plazos para que así se considerara, avisando al CSN con 48 horas de antelación a la parada. Los motivos que expusieron para detener la central eran que iban a proceder a realizar operaciones de mantenimiento de los accionadores de las barras de control. Resulta extraño que en una parada para recarga de más de dos meses no se realizaran todas las operaciones de mantenimiento necesarias, y también que esta nueva parada se produjera a escasos 26 días de haber puesto en marcha la central tras esa larga parada de recarga. Pero el CSN no mostró ninguna extrañeza, al menos públicamente. Los responsables de la central habían observado la existencia de las fugas y anunciaron con antelación que pararían, y se anticiparon así a una Parada no Programada, que habría significado un nuevo incidente a comunicar públicamente.

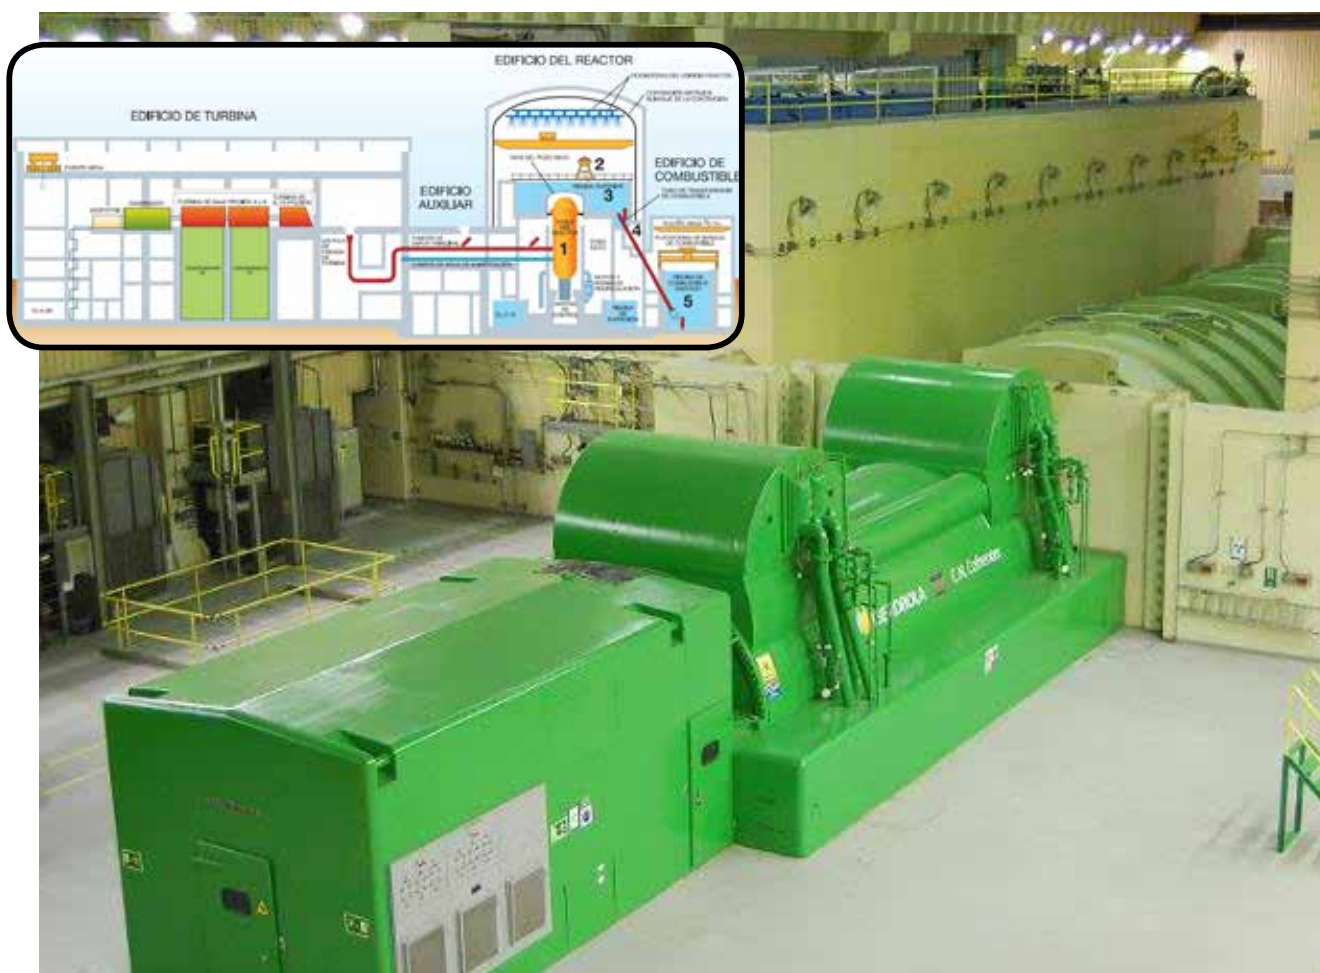
El objetivo de la turbina es utilizar la energía térmica del vapor para producir energía mecánica. La turbina principal es el motor que acciona el generador y por tanto, su función es suministrar al rotor de éste la potencia mecánica necesaria para satisfacer las demandas de carga de la red.
Fuente: Iberdrola

En esta maniobra de poner la central en marcha otra vez, se produce un nuevo incidente: el día 11 de enero se observa una vibración anómala en uno de los cojinetes de la turbina, lo que obliga a detener la central una vez más en esta accidentada parada de recarga. Esta vez sí se trata de una Parada no Programada. El CSN emite una nueva nota (Anexo IV) en que explica este nuevo incidente. Tras esta parada forzosa, simplemente se pone de nuevo la central en
